Tilstandsrapport Med 10 års vedligeholdelsesplan

AB Kirsten Kimers Gård August 2021

Byggeteknisk gennemgang:
Navn: Lennert Weidekamp
Bygningskonstruktør
M.A.K

Besigtiget:
Dato: 03. august 2021

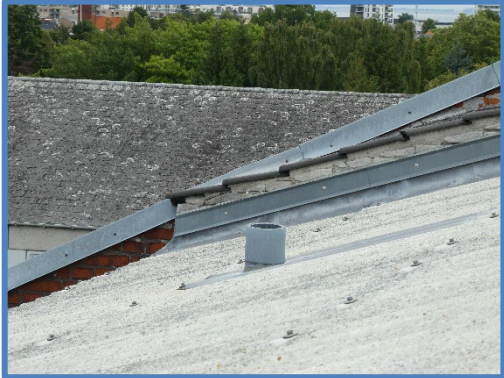
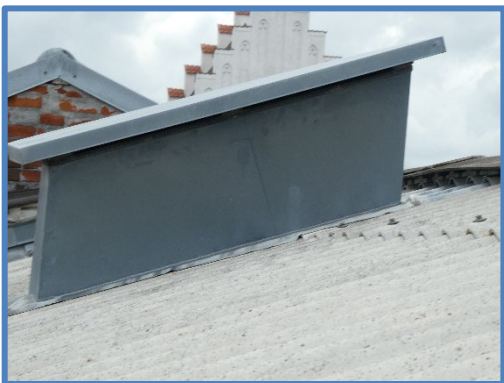
01 Tag	A	Tagkontrol
01.02 Murværk over tag	B	X
Registrering	C	
<p>Mod nabobygningerne, er det brandkarme.</p> <p>Brandkamme er ved visuel gennemgang i pæn stand.</p> <p>Brandkammene er besigtiget fra et tagvindue.</p> <p>Tilstanden på brandkammen er normal.</p>

Anbefalet aktivitet		
<p>Det anbefales at foretage tagkontrol hvert andet år af et entreprenørfirma, med kontrol på indvendig og udvendig side af tagfladen, for defekte inddækninger og rensning af stoppede tagrender mv. registrerede utætheder bør omgående afhjælpes.</p> <p>Der forventes ingen vedligeholdelses udgifter indenfor planperioden udover alm. driftsomkostninger.</p>

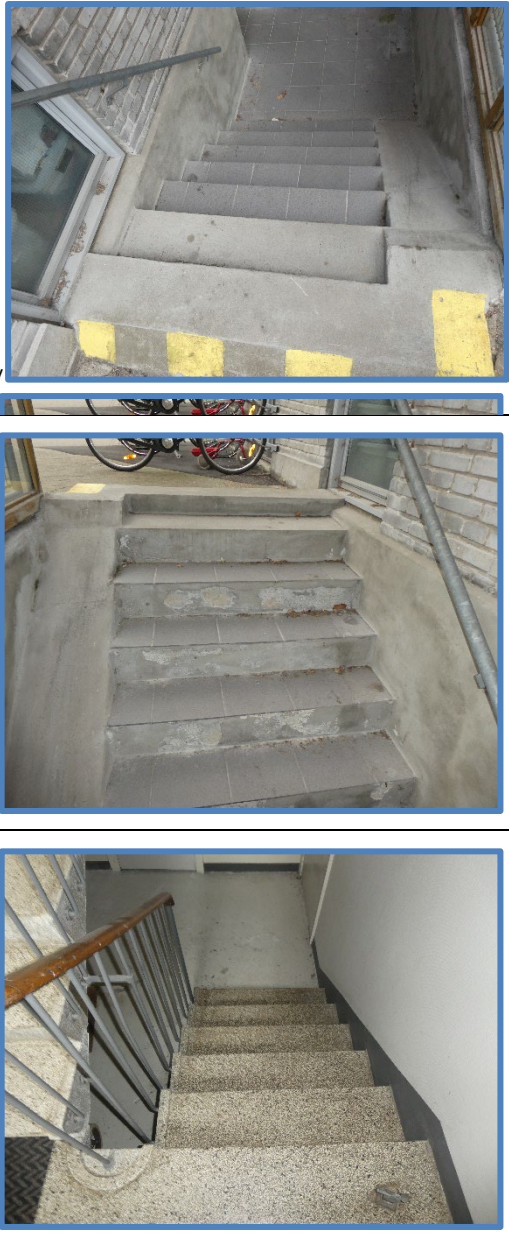
02 Kælderen	A	X	Ingen bemærkninger
02.04 Kældernedgange	B		
	C		
Registrering			
<p>Der er kælder nedgang fra gården og hovedtrapperne.</p> <p>Der er udført opkant på alle kælder nedgange samt overdækning.</p> <p>Tilstanden på kældernedgange er normal.</p>

Anbefalet aktivitet			
<p>Der anbefales ingen arbejder på dette.</p> <p>Der forventes ingen vedligeholdelses udgifter indenfor planperioden udover alm. driftsomkostninger.</p>

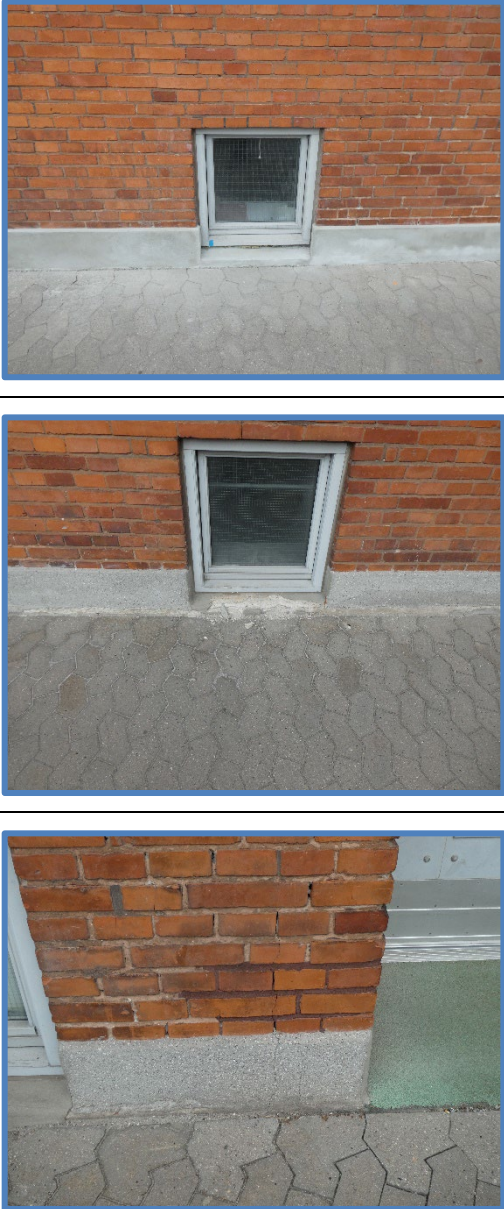
03 Facader	A	X	Ingen bemærkninger
03.02 Sokkel	B		
	C		
Registrering			
<p>Sokkelen er udført i mursten som er pudset op i en grå nuance.</p> <p>Bestyrelsen oplyser, at sokkelen blevet renoveret og pudset op i 2021</p> <p>Tilstanden på soklen er normal.</p>

Anbefalet aktivitet			
<p>Det anbefales at der ikke saltes helt op til facaderne, da dette kan skade fugerne og murstene. Ved skader på facaden anbefales det at dette udbedres inden vintermånederne for at sikre sig at det ikke udvikler sig, og dermed giver mulighed for vandindtrængning og opfugtning af konstruktionen.</p>

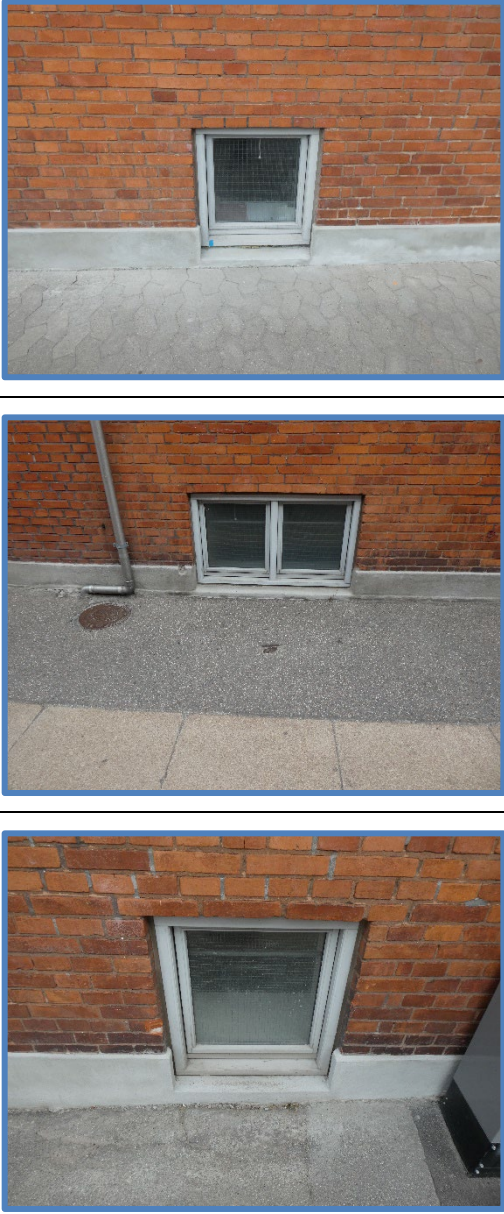
04 Vinduer	A	Maling af kældervinduer
04.02 Kælder vinduer	B X	
	C	
Registrering		
<p>Det er oplyst at kældervinduerne til både gadesiden og gårdsiden er udskiftet i 1995.</p> <p>Vinduerne udført i træ med termoruder og malet i lys gråfarve.</p> <p>Kældervinduer fremstår i varierende stand, og bør maleristandsættes indenfor den nærmeste fremtid.</p>

Anbefalet aktivitet		
<p>Kældervinduerne trænger til udvendigt vedligehold, og det anbefales at male alle udvendige flader samt i kant og fals, samtidig bør udvendige fuger om vinduer skiftes.</p> <p>Trævinduer bør løbende vedligeholdes og bør som tommelfingerregel males med et interval på 5 til 10 år, men det afhænger dog meget af vinduernes indbygning og geografiske orientering.</p>

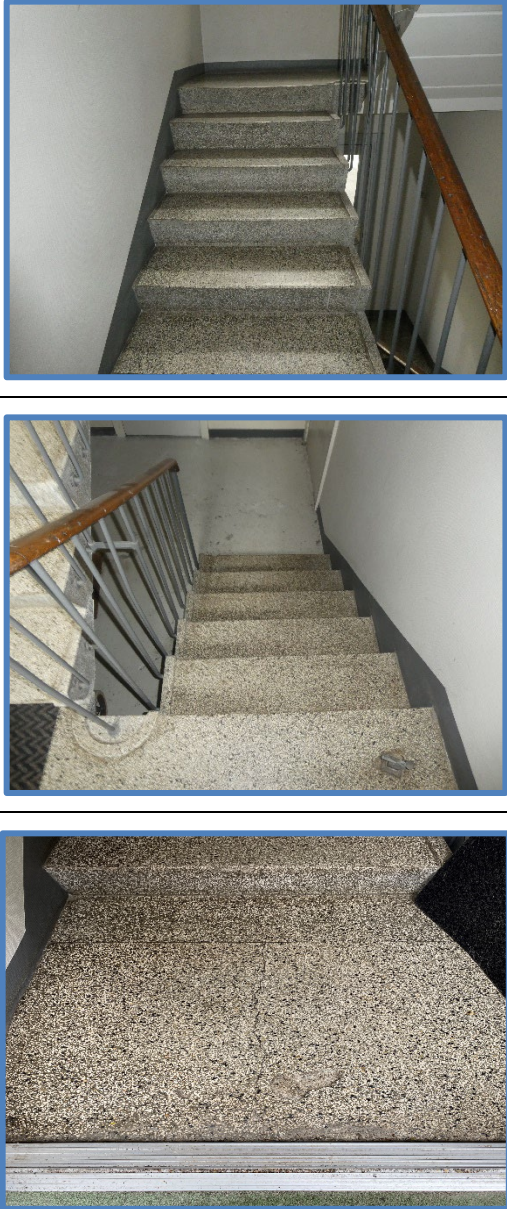
06 Trapper	A	X	Ingen bemærkninger
06.00 Hovedtrapper	B		
	C		
Registrering			
<p>Hovedtrapperne er udført som terrazzotrappe med terrazzo på trin, reposer og gangarealer. Indgangsrepositet i stueetagen er udført med terrazzo gulv. Undersiden af trapperne er malede. Balustre udført i jern og med olieret træhåndliste.</p> <p>Der er observeret at der forekommer enkelte hakker o. lign. på væggene, som alene har en kosmetisk karakter.</p> <p>Generelt er terrazzoen uden de større skader og revnedannelser men der enkel revner som bør som minimum holdes under observation for videreudvikling</p> <p>Opgangsdørene er af ældredato, dog er det ikke de originale de vurderes til at været skiftet i 80érne</p> <p>Trappeopgangene er i god stand.</p>

Anbefalet aktivitet			
<p>Det anbefales, at der årligt udføres en partiel malerreparation i opgangene samt en hovedrengøring af trapperne for at opretholde den gode stand, trapperne er i.</p>

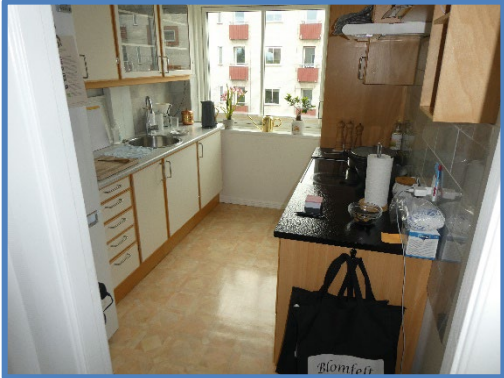
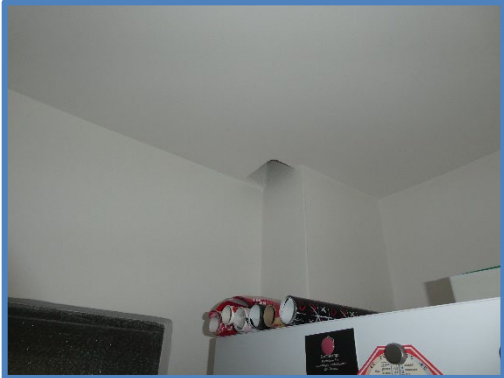
10 Køkkener	A	X	Ingen bemærkninger
10.00 Køkkener	B		
	C		
Registrering			
<p>Alle ejendommens lejligheder er forsynet med køkken i forskellig stand og variation.</p> <p>Det er den enkelte andelshaver ansvar at vedligeholde sit køkken samt sørge for, at installationer er tætte og funktionsdygtige.</p> <p>Vedligeholdelsesstanden af køkkenerne er Individuel, disse vedligeholdes og ombygges af de enkelte beboere, derfor er disse ikke vurderet i denne vedligeholdelsesplan.</p>

Anbefalet aktivitet			
Køkkener fremstår velvedligeholdt og i god stand, der anbefales ingen arbejder på disse.

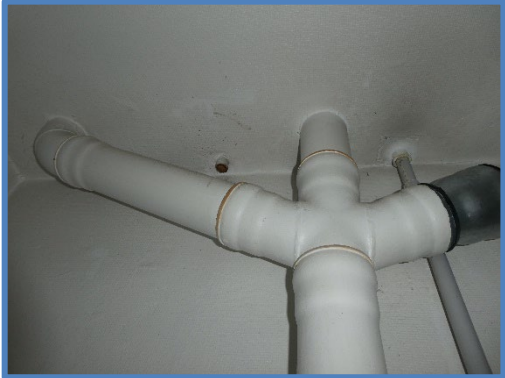
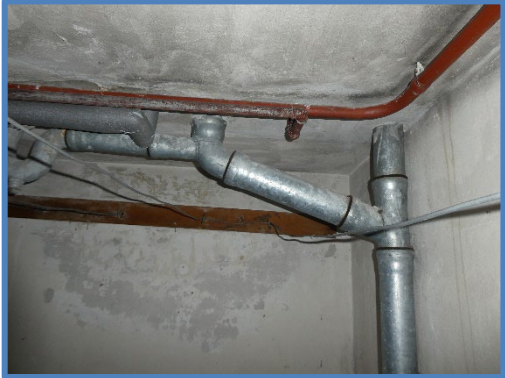
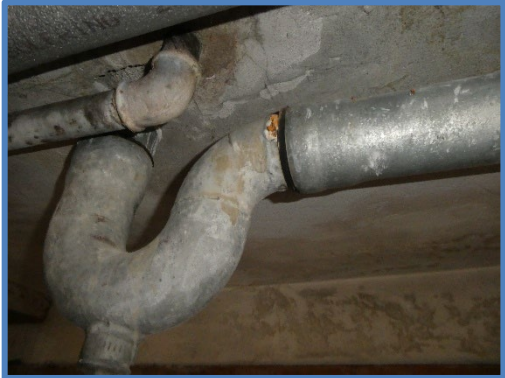
12 Afløb	A	Ingen bemærkninger
12.00 Faldstammer	B	
	C	
Registrering		
<p>Faldstammerne er oplyst til at være skiftet i 1984.</p> <p>Ejendommen er forsynet med faldstammer fra henholdsvis køkkener og toiletrum.</p> <p>Faldstammerne er fra forskellig tid og materialer. Faldstammerne er generelt placeret skjult i individuelle skakter i boligerne.</p> <p>Faldstammerne er udluftet over tag.</p> <p>Gulv afløb i badeværelser er generelt forsynet med vandlås under loft på underliggende etage.</p> <p>Vandløse fra køkkenvaske.</p> <p>De synlige faldstammer er hovedsageligt udført med dimensionen $\varnothing 110$ mm. og udført i en blanding af i støbejern loro-X og stål.</p> <p>Der er ikke oplyst om udfordringer med opstuede afløb.</p> <p>Generelt er der ikke registreret synlige gennemtæringer på faldstammerne, i de besigtigede lejligheder.</p> <p>Faldstammerne fremstår vedligeholdet og i god stand.</p>

Anbefalet aktivitet		
<p>Der foreslås ingen samlede bygningsarbejder på afløbsinstallationen.</p> <p>Der forventes ingen vedligeholdelses udgifter indenfor planperioden udover alm. driftsomkostninger.</p>

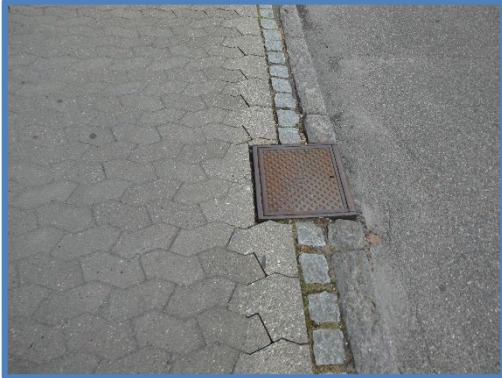
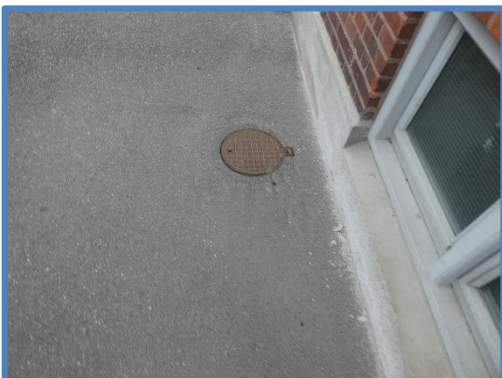
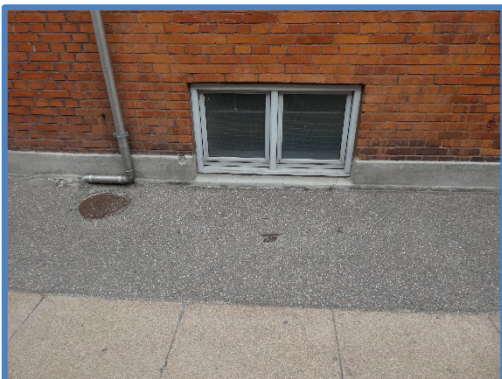
13 Kloak	A	X	Ingen bemærkninger
13.00 Kloakanlægget	B		
	C		
Registrering			
<p>Kloakken er ikke undersøgt nærmere, der er ikke oplyst om udfordringer i forhold til opstuede afløb.</p> <p>Bestyrelsen oplyser at der i 2014/15 er blevet udført en renovering af kloakken efter en tv-inspektion.</p> <p>Ejendommens spildevand og regnvand afledes til offentlig kloak.</p> <p>Den offentlige kloak er udformet som et fællessystem, hvor regnvand og spildevand føres i samme ledning.</p> <p>Afløb (faldstammer) fra bygningen føres til kælderen, hvor der ligger afløbsledninger ført ud gennem facaderne og ført under/gennem bygningen.</p> <p>Fra kloak er der ført hovedledninger under/gennem bygning til offentlig brønd i fortov.</p> <p>Overfladevand afvandes via tagedløb og rørbrønde mod havefacade og gadefacade.</p> <p>Kloak er tilsluttet fællessystem, men er på grunden forberedt for separatsystem.</p> <p>Kloakken kan ikke vurderes da denne installation er under jorden og at der ikke er udført en TV-inspektion af kloakken.</p>

Anbefalet aktivitet			
<p>Det vil være hensigtsmæssigt, at der udføres en TV-inspektion af kloaksystemet for derved at få afdækket eventuelle brud og sætninger samt øvrige skader, der kan give fugtskader, problemer med rotter osv., og angive en rest-levetid på kloakken.</p> <p>Det anbefales, at der udføres en TV-inspektion hvert 10. år.</p> <p>Det anbefales, at man får tilset sine regnvandsbrønde, Aqua dræn, lyskasser, kælderskakt, sandfangs brønde og tagedløb årligt og får dem tømt hvert andet eller tredje år.</p>

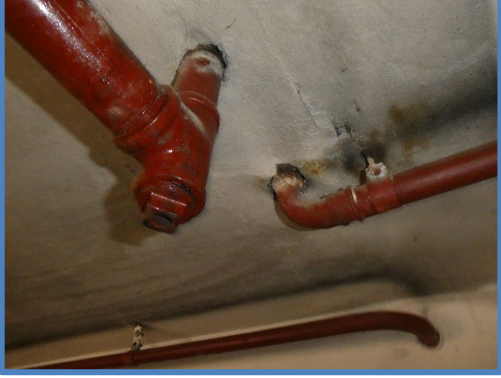
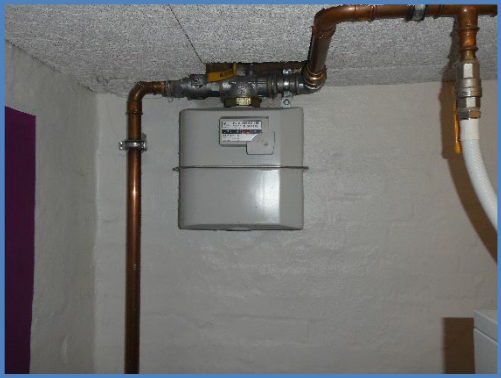
15 Gas Installationer	A	X	Ingen bemærkninger
15.00 Gas Installationer	B		
	C		
Registrering			
<p>Ejendommen er tilsluttet bygasnettet, Københavns Energi. Gasforsyningen anvendes alene til madlavning, ikke alle boliger har gaskomfur. Forbruget afregnes via individuel gasmåler i hver boligenhed, og det samlede gasforbrug kendes derfor ikke. Der er intet fællesforbrug.</p> <p>Det er vigtigt at vedligeholde denne installation samt sørge for, at installationerne er tætte, funktionsdygtige og lovlige. Det er vigtigt, at flexslanger ikke er i nærheden af gasblus, og ikke bliver klemt bagved ovnen.</p> <p>I forbindelse med renovering i lejligheder kan enkelte være gået væk fra at benytte gas. Det er vigtigt, at installationen til stadighed overvåges for rust mv. og ikke bliver glemt i de enkelte lejligheder.</p> <p>Det er den enkelte beboers ansvar at vedligeholde sit køkken samt sørge for, at installationerne er tætte og funktionsdygtige. Der foreslås ingen samlede bygningsarbejder på gasinstallationen.</p>

Anbefalet aktivitet			
<p>Der foreslås ingen samlede bygningsarbejder på gasinstallationen.</p>
