Tilstandsrapport Med 10 års vedligeholdelsesplan

AB Kirsten Kimers Gård Februar 2026

Besigtiget:
Dato: 11. Februar 2026

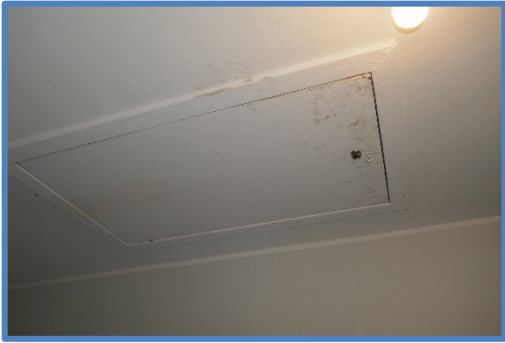
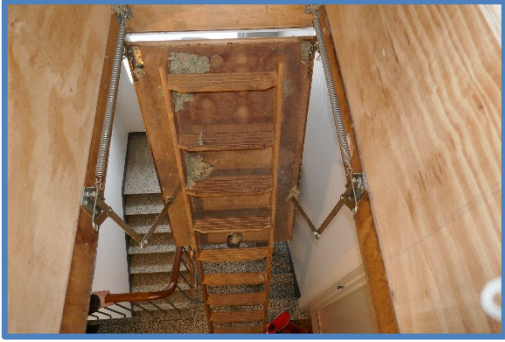
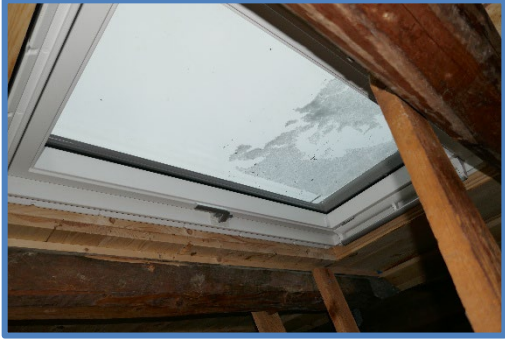
01 Tag	A	X	Ingen bemærkninger
01.05 Adgang til loftet/taget	B		
	C		
Registrering			
<p>Der er adgang til loftrummet fra hovedtrapperne via loftlemme og stiger.</p> <p>Adgangen er alene beregnet til besigtigelse af tagrum samt eftersyn af installationer, der er ført langs loftets længderetning. Adgangen er ikke indrettet til oplagring eller regelmæssigt ophold. Det er vigtigt, at loftlemmene holdes lukkede hele tiden af hensyn til brand- og røgspredning samt for at begrænse varmetab og utilsigtet ventilation mellem trapperum og tagrum.</p> <p>Loftlemmene og stigerne vurderes at være i blandet stand. Der ses forskel i tæthed og overflademæssig vedligeholdelse, og det anbefales, at lemmenes lukketøj, hængsler og eventuelle tætningslister gennemgås og udbedres efter behov som led i den løbende vedligeholdelse.</p> <p>På ejendommen beliggende Tycho Brahes Allé er der i 2025 etableret sikkerhedsline på det nye sedumtag. Den faste faldsikringsløsning er monteret som permanent foranstaltning og sikrer korrekt og lovpligtig adgang til taget i forbindelse med drift, service og vedligehold. Løsningen reducerer risikoen ved arbejde i højden og understøtter overholdelse af gældende arbejdsmiljøkrav.</p>

Anbefalet aktivitet			
Der forventes ingen vedligeholdelsesudgifter indenfor planperioden udover almindelige driftsomkostninger.

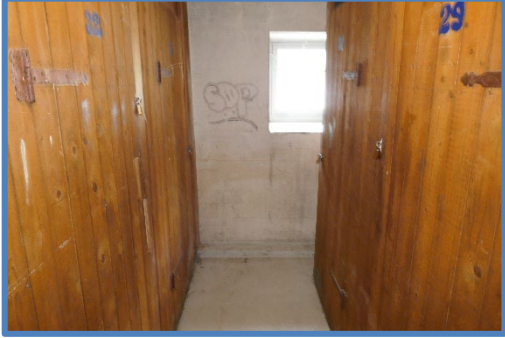
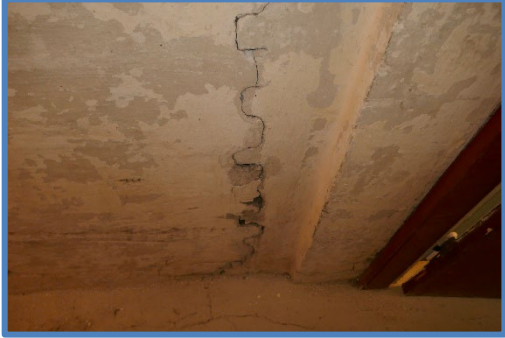
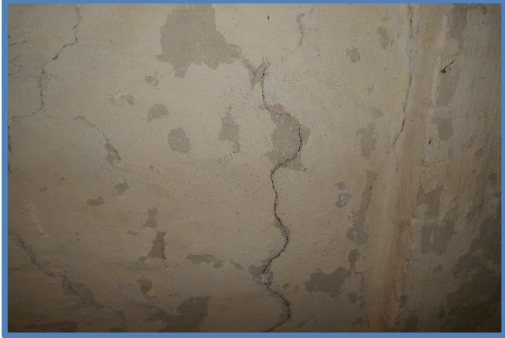
02 Kælderen	A	Partiel renovering af kælder
02.02 Kælderydervægge og skillevægge	B	X vægge
C		
Registrering		
<p>Fundamenterne er udført i beton under kælderydervæggene. Undersiden af fundamenterne ligger ca. 2,0 m under terræn, formentlig på bæredygtig jordbund.</p> <p>Kælderydervægge og skillevægge er udført i massiv tegl. Skillevæggene er opmurede teglstensvægge. Kælderydervæggene er indvendigt pudsede og malede.</p> <p>Kælderen overflader fremstår med enkelte afskalninger af maling. Der er endvidere registreret enkelte revner i murværket under ejendommen Højdevej. Revnerne vurderes umiddelbart som mindre og uden tegn på aktiv bevægelse.</p> <p>Det anbefales, at murværket overfladebehandles inden for planperioden. Revner bør løbende observeres for eventuel udvikling. Arbejdet vurderes at kunne udføres som en del af den almindelige drift.</p> <p>Det vurderes samlet, at væggene er i normal stand.</p>

Anbefalet aktivitet		
<p>Det anbefales at kældervæggene istandsættes. Pudsreparationer og malervedligehold er delvist et spørgsmål om foreningens ønske til udseende.</p>

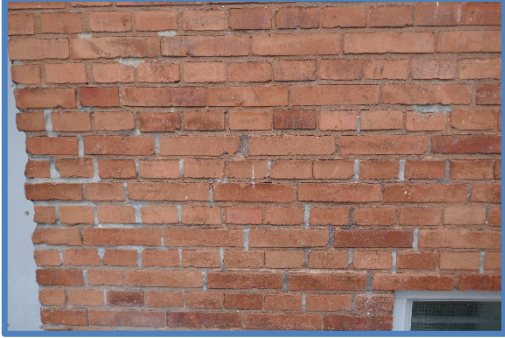
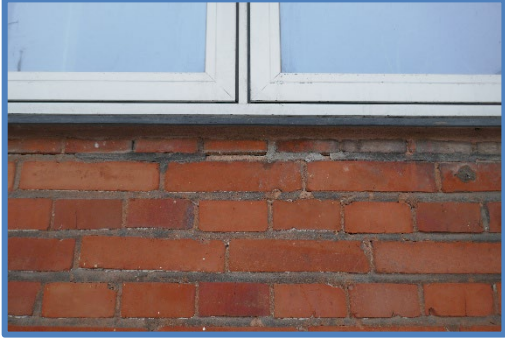
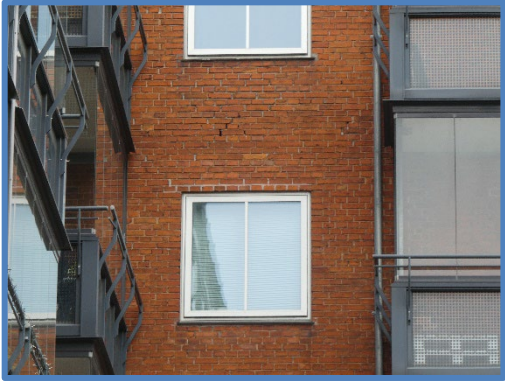
03 Facader	A	Partiel omfugning af gadefacaden
03.00 Gadefacade	B	X
Registrering	C	
<p>Gadefacaden er udført som blankt murværk i røde teglsten.</p> <p>På den nederste del af facaden ses tidligere partielle reoveringer. Flere steder fremstår fugerne udvaskede og porøse, særligt i de nedre skifter. Ved indgangsdørene ses områder, hvor teglstenenes overfladebrænding er nedbrudt. Der registreres endvidere åbne fuger samt begyndende afskalninger, herunder omkring vinduespartier og sålbænke.</p> <p>Udvaskede fuger og nedbrudt brænding medfører øget risiko for vandindtrængning, frostsprængninger og fortsat nedbrydning af murværket. Forholdene vurderes at være fremskredne i de mest belastede områder og bør udbedres ved omfugning samt udskiftning af skadede sten for at begrænse opfugtning og følgeskader.</p> <p>Der må forventes løbende og mere omfattende reoveringsarbejder på facaden inden for planperioden, herunder systematisk gennemgang af fuger og sålbænke.</p> <p>Gadefacaden vurderes samlet at være i under middel stand, alderen og de konstaterede skader taget i betragtning.</p>

Anbefalet aktivitet		
<p>Det anbefales, at der udføres en samlet omfugning af de mest nedbrudte og udvaskede områder på gadefacaden. Arbejdet bør omfatte systematisk udkradsning af porøse og løstsiddende fuger samt omfugning med en mørteltype, der er kompatibel med de eksisterende teglsten.</p> <p>I forbindelse med arbejdet bør skadede og frostsprængte mursten udskiftes, og sålbænke samt detaljer omkring åbninger gennemgås. En samlet omfugning vil genetablere murværkets tæthed, reducere risikoen for vandindtrængning og begrænse yderligere nedbrydning af facaden.</p> <p>Det anbefales endvidere, at der ikke saltes helt op til facaderne, da vejsalt kan nedbryde både fuger og mursten og accelerere skadesudviklingen.</p>

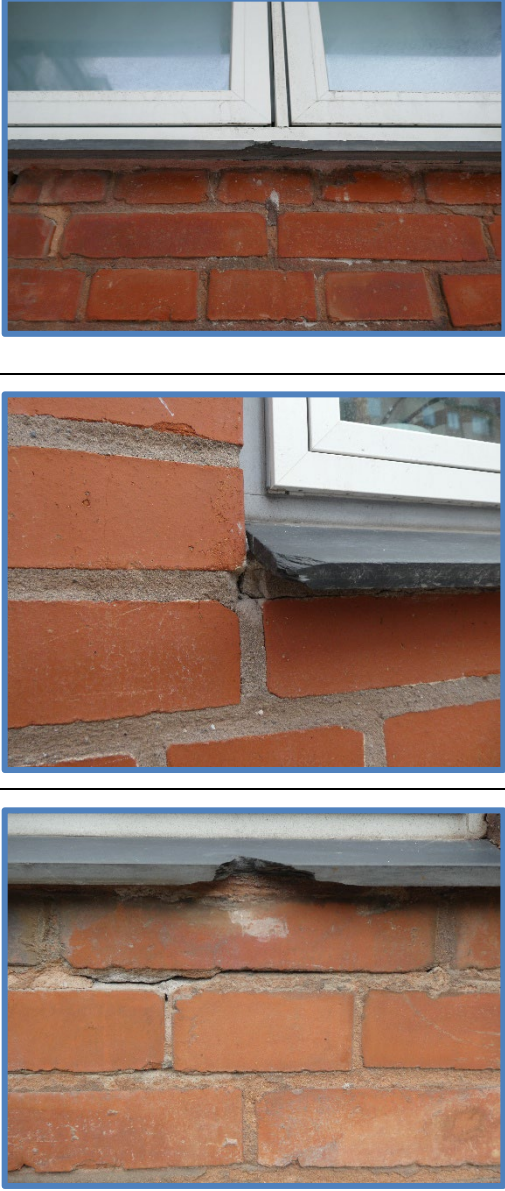
03 Facader	A	Renovering af sålbænke
03.03 Sålbænke	B	X
Registrering	C	
<p>Ejendommens sålbænke er på et tidligere tidspunkt udskiftet til naturskifer.</p> <p>Der er flere steder registreret skader i form af afskalninger og mindre kantnedbrydninger. Skaderne vurderes overvejende at være overfladiske, men kan ved fortsat påvirkning medføre øget vandoptag og opfugtning af tilstødende murværk. Risikoen er størst på facadepartier uden overdækning fra altaner, hvor eksponeringen for slagregn og frostpåvirkning er væsentligt højere.</p> <p>Tilstanden på sålbænkene er under normal</p>

Anbefalet aktivitet		
<p>Det anbefales, at de beskadigede sålbænke holdes under skærpet observation og udbedres ved behov, herunder udskiftning af enkeltsten eller reparation af tilstødende fuger, inden følgeskader på murværk udvikler sig.</p>

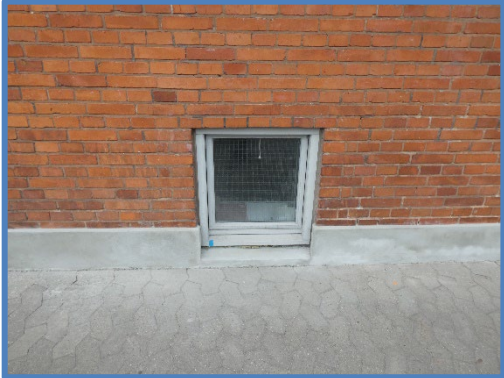
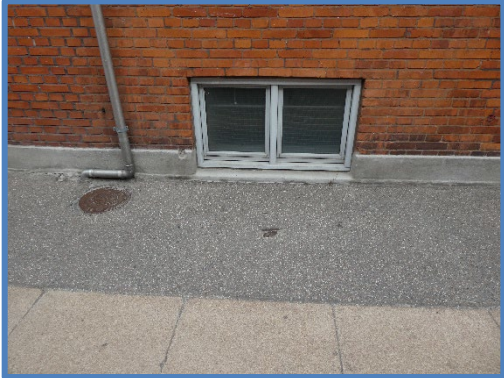
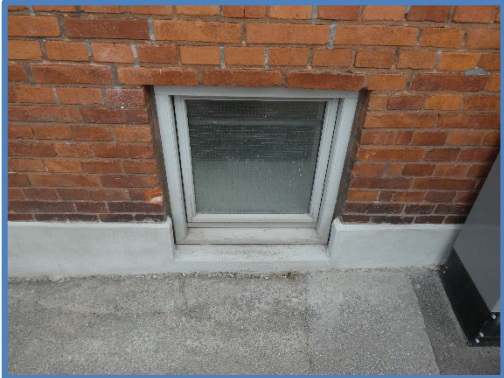
04 Vinduer	A	Maling af kælder vinduer
04.02 Kælder vinduer	B X	
	C	
Registrering		
<p>Det er oplyst, at kældervinduerne mod både gade og gård er udskiftet i 1995. Vinduerne er udført i træ med termoruder og fremstår malerbehandlede i lys grå farve.</p> <p>Ved besigtigelsen fremstår vinduerne i varierende stand. Der ses stedvis nedslidt overfladebehandling, begyndende afskalning samt generel ældning af træværket. Placeringen tæt ved terræn medfører øget fugtbelastning, hvilket stiller særlige krav til vedligeholdelsen.</p> <p>Kældervinduerne vurderes at være i under normal stand.</p>

Anbefalet aktivitet		
<p>Det anbefales, at kældervinduerne malerstandsættes inden for den nærmeste fremtid, herunder afrensning, udbedring af eventuelle begyndende træskader samt fornyelse af overfladebehandlingen, for at sikre fortsat holdbarhed og tæthed.</p> <p>Trævinduer bør løbende vedligeholdes og bør som tommelfingerregel males med et interval på 5 til 10 år, men det afhænger dog meget af vinduernes indbygning og geografiske orientering.</p>

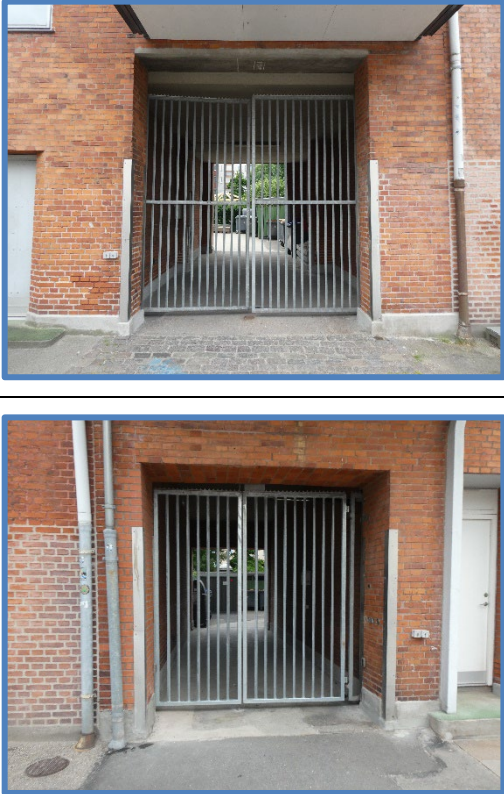
07 Port og Portgennemgange	A	X	Service af porte
07.00 Port	B		
	C		
Registrering			
<p>Ejendommen har i alt 3 stk. stålporte mod baggård, udført som 2-fløjede gitterporte i galvaniseret stål, monteret i murede portåbninger.</p> <p>Portene fremstår generelt i normal vedligeholdelsesmæssig stand uden oplyste funktionsproblemer. Der er ikke konstateret synlige deformationer eller væsentlige korrosionsskader på de viste porte. Overflader fremstår med almindelig patinering.</p> <p>Porten vurderes til at være i god stand.</p>

Anbefalet aktivitet			
<p>Det anbefales, at hængsler, beslag og lukkebeslag efterses og smøres årligt for at sikre fortsat funktion og begrænse slitage. Fastgørelser mod murværk bør kontrolleres for løstsiddende bolte/ankre. Betonsålbænke og bundfælde ved portåbninger bør løbende kontrolleres for revnedannelser og afskalninger.</p> <p>Der afsættes midler til almindelig løbende vedligehold og mindre reparationer i planperioden. Udskiftning vurderes ikke påkrævet på nuværende grundlag.</p>

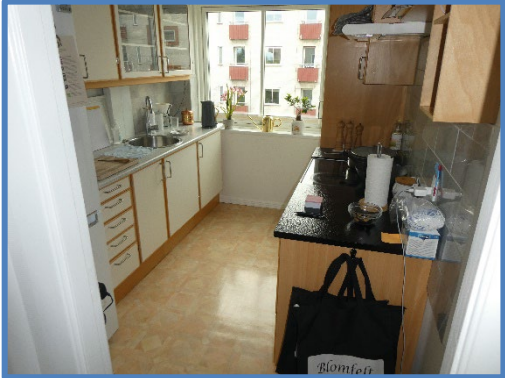
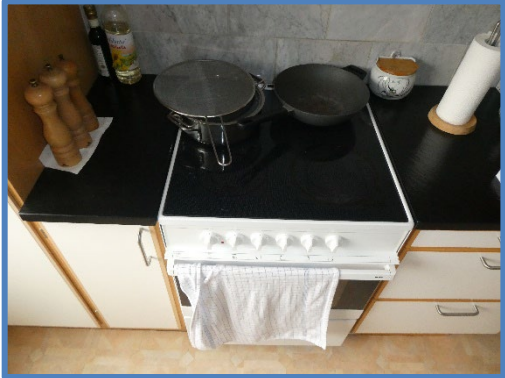
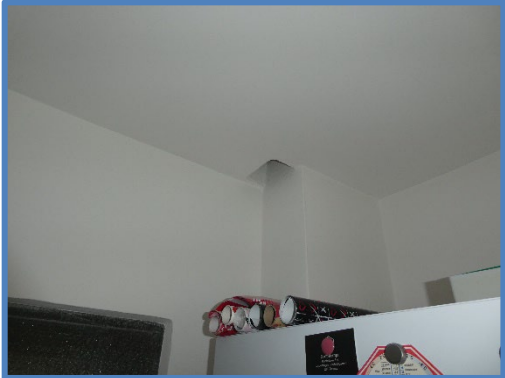
10 Køkkener	A	X	Ingen bemærkninger
10.00 Køkkener	B		
	C		
Registrering			
<p>Alle ejendommens lejligheder er forsynet med køkken i forskellig stand og variation.</p> <p>Det er den enkelte andelshaver ansvar at vedligeholde sit køkken samt sørge for, at installationer er tætte og funktionsdygtige.</p> <p>Vedligeholdelsesstanden af køkkenerne er individuel, disse vedligeholdes og ombygges af de enkelte beboere, derfor er disse ikke vurderet i denne vedligeholdelsesplan.</p>

Anbefalet aktivitet			
<p>Køkkener fremstår velvedligeholdt og i god stand, der anbefales ingen arbejder på disse.</p>

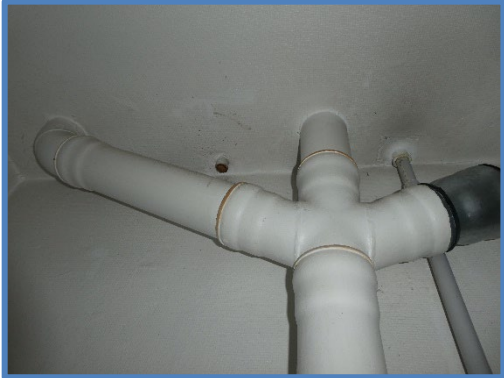
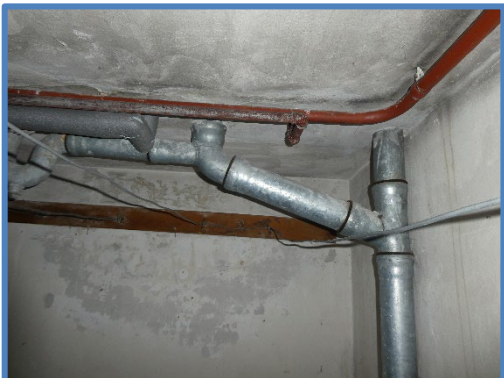
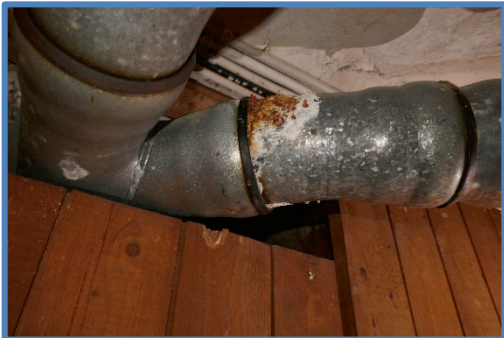
12 Afløb	A	Total registrering/udskiftning af faldstammer
12.00 Faldstammer	B	X
	C	
Registrering		
<p>Ejendommen er forsynet med faldstammer fra henholdsvis køkkener og toiletrum. Installationerne fremstår med varierende materialer og udførelsesperioder. Faldstammerne er generelt placeret skjult i individuelle installationskakte i boligerne og er udluftet over tag. Gulvafløb i badeværelser er typisk forsynet med vandlås placeret under loftet på den underliggende etage, og køkkenvaske er forsynet med separate vandlåse.</p> <p>De synlige faldstammer er hovedsageligt udført i dimension Ø110 mm og i en kombination af støbejern (Loro-X) og stål.</p> <p>Der er oplyst om flere udfordringer siden sidste gennemgang med faldstammer, som flere steder er rustet igennem. Ved besigtigelsen blev der ikke registreret gennemtæringer i de tilgængelige lejligheder, men i kælderen ses begyndende gennembrydninger og nedbrydning af materialet.</p> <p>Faldstammerne fremstår overordnet vedligeholdte, dog med begyndende nedbrydning, hvilket indikerer, at dele af systemet må påregnes renoveret eller udskiftet inden for en overskuelig årrække.</p>

Anbefalet aktivitet		
<p>Det anbefales, at der gennemføres en samlet teknisk gennemgang af ejendommens faldstammer og vandinstallationer. Gennemgangen bør omfatte visuel kontrol af tilgængelige installationer i kælder og lejligheder samt TV-inspektion af faldstammerne og stikprøvevis kontrol af vandrør.</p> <p>Formålet er at klarlægge den faktiske tilstand, herunder omfanget af tæring, gennemtæringer, samlingssvigt og eventuelle skjulte skader. For vandinstallationerne bør der vurderes korrosion, materialenedbrydning og risiko for lækager.</p> <p>På baggrund af gennemgangen bør der udarbejdes en samlet tilstands- og restlevetidsvurdering med tilhørende prioriteret handlingsplan for renovering eller udskiftning. Dette vil skabe et beslutningsgrundlag for foreningen og reducere risikoen for akutte skader og uforudsete driftsudgifter.</p>

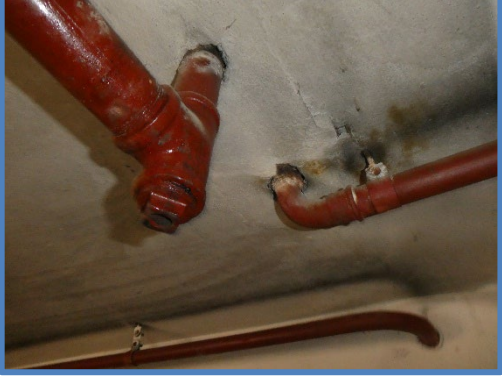
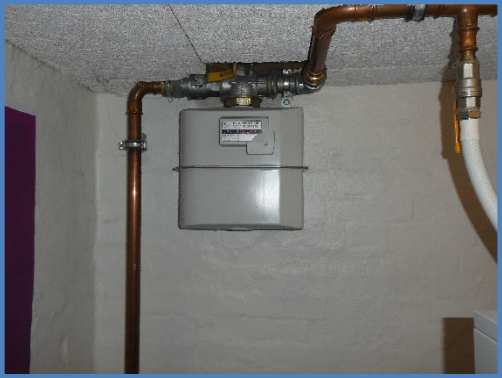
15 Gas Installationer	A	X	Ingen bemærkninger
15.00 Gas Installationer	B		
	C		
Registrering			
<p>Ejendommen er tilsluttet bygasnettet, Københavns Energi.</p> <p>Gasforsyningen anvendes alene til madlavning, ikke alle boliger har gaskomfur.</p> <p>Forbruget afregnes via individuel gasmåler i hver boligenhed, og det samlede gasforbrug kendes derfor ikke.</p> <p>Det er vigtigt at vedligeholde denne installation samt sørge for, at installationerne er tætte, funktionsdygtige og lovlige. Det er vigtigt, at flexslanger ikke er i nærheden af gasblus, og ikke bliver klemt bagved ovnen.</p> <p>I forbindelse med renovering i lejligheder kan enkelte være gået væk fra at benytte gas. Det er vigtigt, at installationen til stadighed overvåges for rust mv. og ikke bliver glemt i de enkelte lejligheder.</p> <p>Det er den enkelte beboers ansvar at vedligeholde sit køkken samt sørge for, at installationerne er tætte og funktionsdygtige. Der foreslås ingen samlede bygningsarbejder på gasinstallationen.</p> <p>Der er gasinstallation i kælderen til tørretumblerne. Disse fremstår i god stand.</p>

Anbefalet aktivitet			
Der foreslås ingen samlede bygningsarbejder på gasinstallationen.

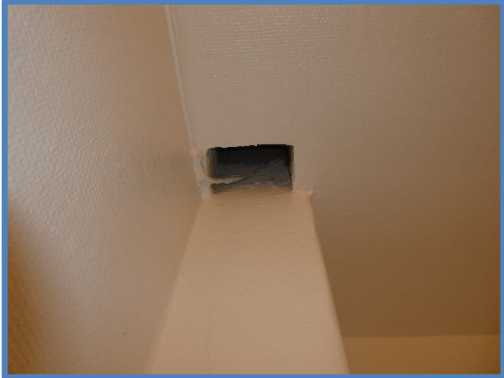
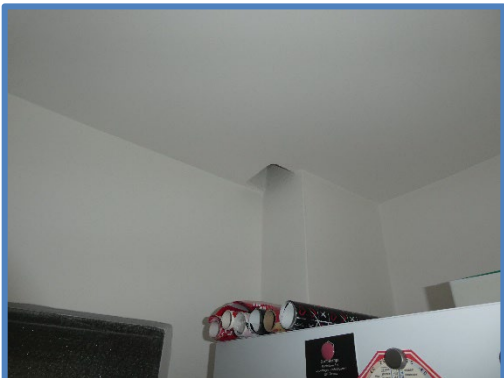
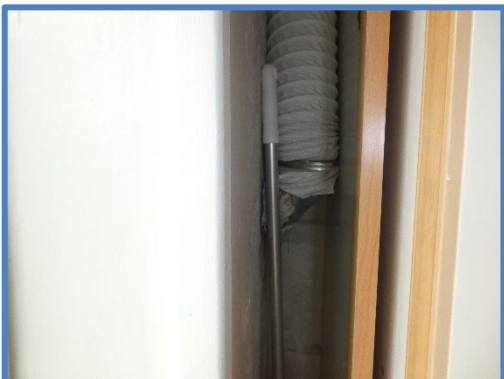
16 Ventilation	A	X	Ingen bemærkninger
16.00 Ventilation	B		
	C		
Registrering			
<p>I køkkenerne er der aftrækskanaler for naturlig ventilation. Kanalerne er ført op i tagrum.</p> <p>I baderummene er der aftrækskanaler for naturlig ventilation. Kanalerne er ført op i tagrum.</p> <p>I tagrum er aftrækskanaler samlet, og føres over tag i udluftningshætter.</p> <p>Det er vigtigt at der ikke tilsluttes mekaniske ventilatorer på de naturlige aftrækskanaler, da dette ikke er i overensstemmelse med bestemmelserne i bygningsreglementet.</p> <p>Man bør kontrollere funktionen af de eksisterende aftrækskanaler, og om nødvendigt få rensset kanalerne. Dette udføres af et specialistfirma, og kan gøres nedefra de enkelte lejligheder.</p>

Anbefalet aktivitet			
<p>Der forventes ingen vedligeholdelsesudgifter indenfor planperioden udover alm. driftsomkostninger.</p>
